MONTAGESCHEMA

RAPIDsec®

Rapidosec Anlage montiert in der UNI Mainz

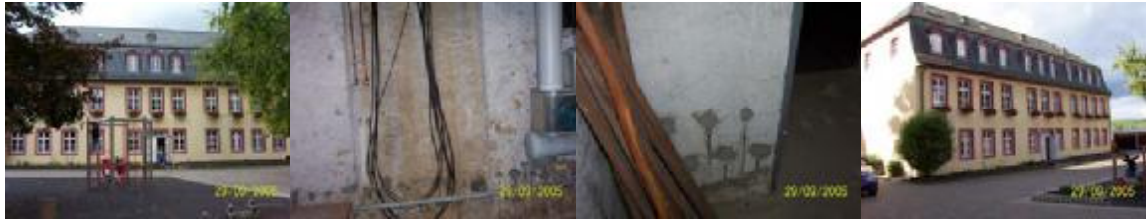
Problemstellung: Bereits saniertes Gebäude mit Vertikalabdichtung Und Chemischer Sperre die nicht funktioniert trockenlegen.

Reaktion: Bereits wenige Tage nach der Montage der Anlage deutliche Verbesserung der Luftqualität in den Kellerräumen. Bemerkenswert ist die gleichmäßig verlaufende Abtrocknung und die hohe durchschnittliche Reduktion der Feuchtwerte um 37,87 % von den Ausgangswerten.

M1	.. 15 cm	6,41 %
M2	...75 cm	5,42 %
M3	..150 cm	3,67 %
M7	...15 cm	13,66 %
M8	...75 cm	18,31 %
M9	..150 cm	3,13 %

M1	...15 cm	7,63 %
M2	...75 cm	4,65 %
M3	..150 cm	1,81 %
M7	...15 cm	9,16 %
M8	...75 cm	3,59 %
M9	..150 cm	0,00 %

Lösung: Entfeuchtung mit RAPIDsec® - Installation am 18.10.2005

Die Entfeuchtung gilt als abgeschlossen.

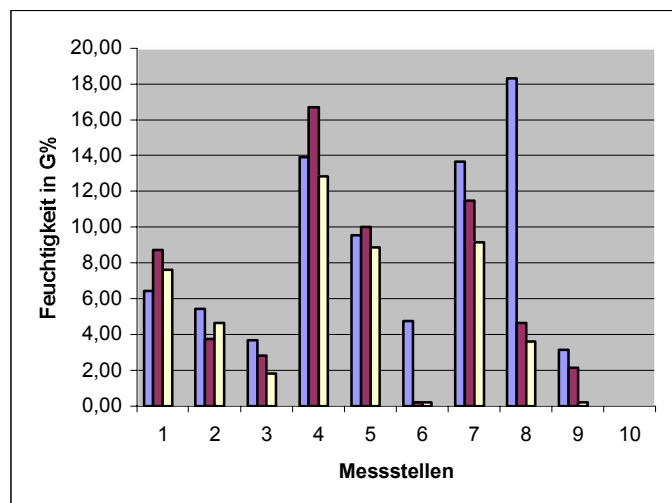
**2. Nachmessung vom 26.01.2006
mittels CM Probeentnahmen**

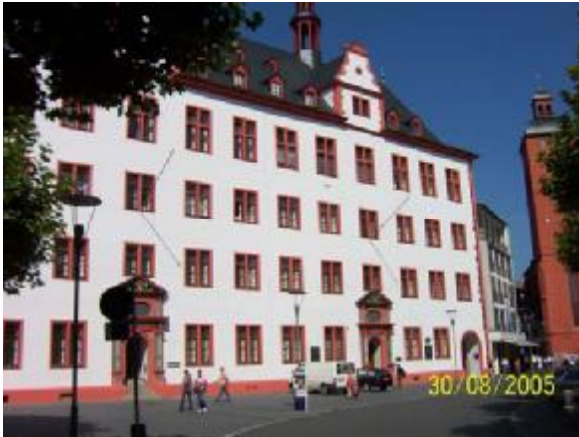
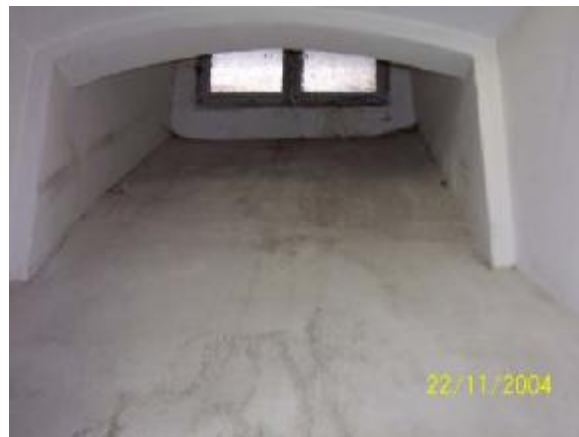
Problemstellung: Trotz Sanierung mit Sanierputz deutliche Spuren von Feuchtigkeit und muffiger Geruch im Kellerbereich.
 Teilweise Bindemittelzerstörung des Sandsteinsockels im Außenbereich.

Lösung: Entfeuchtung mit **RAPIDOsec®** - Installation am 21.12.2004

Reaktion: Bereits wenige Tage nach der Montage der Anlage deutliche Verbesserung der Luftqualität in den Kellerräumen. Bemerkenswert ist die gleichmäßig verlaufende Abtrocknung und die enorm hohe durchschnittliche Reduktion der Feuchtwerte um 48,06 % von den Ausgangswerten.

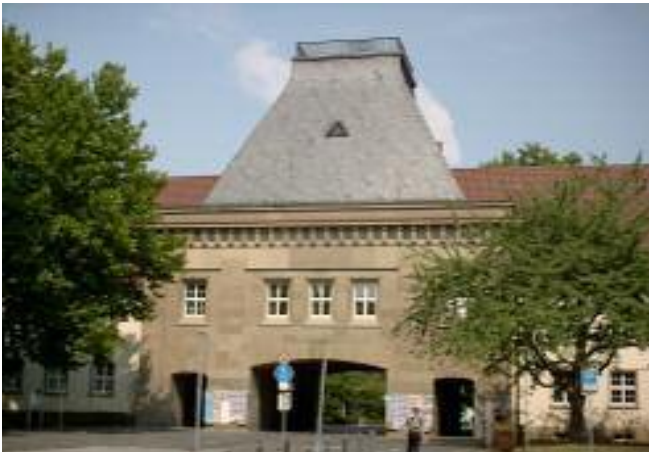
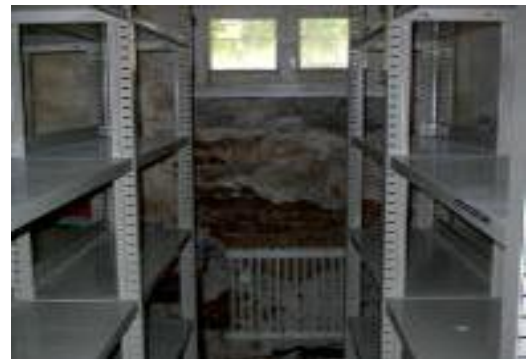
Ausgangszustand: Extrem starke Putzzerstörung und muffiger Geruch im Kellerbereich.
 Teilweise Bindemittelzerstörung des Sandsteinssockels im Aussenbereich.

Reaktion: Bereits wenige Tage nach der Montage der Anlage deutliche Verbesserung der Luftqualität in den Kellerräumen. Bemerkenswert ist die gleichmäßig verlaufende Abtrocknung und die enorm hohe durchschnittliche Reduktion der Feuchtwerte um 54,14 % von den Ausgangswerten.

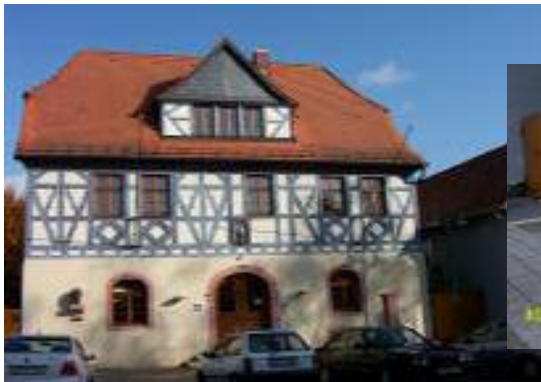
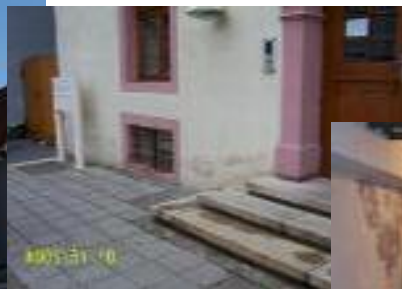
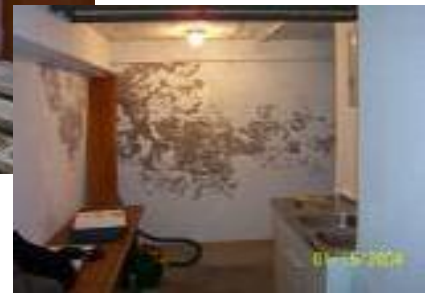
Ausgangszustand: Denkmalgeschütztes Gebäude, erbaut in der zweiten Hälfte des 18. Jahrhunderts. Muffiger Geruch im gesamten Kellerbereich und in einigen Bereichen im Erdgeschoß. Trotz Sanierung mit konventioneller Technik (Sanierputz) vor etwa 5 Jahren extrem starke Versalzung, Anstrichlösung und Putzerstörung.

Reaktion: Bereits wenige Tage nach der Montage der Anlage deutliche Verbesserung der Luftqualität in den Kellerräumen. Feuchtigkeitsreduzierung im Erdgeschoßbereich bereits nach 4 Wochen über 40%. Im Kellerbereich deutliche Wanderung der Feuchtigkeit nachweisbar. An einigen Messpunkten sind die Werte erhöht, da Wasser aus den Bereichen oberhalb der Kellerdecke nachsickert.

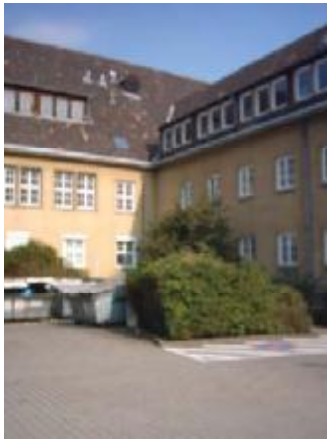
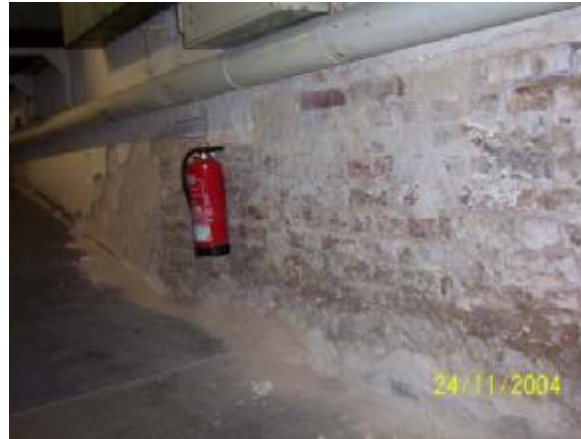
Problemstellung: Sehr starke Schädigung der Bausubstanz. Der Putz ist durch die Feuchtigkeit und das damit verbundene Salz komplett zerstört. Das Mauerwerk ist zum großen Teil vom Salz zerfressen.

Lösung: Entfeuchtung mit **RAPIDOsec®** - Installation am 21.12.2004

Reaktion: Bereits wenige Tage nach der Montage der Anlage deutliche Verbesserung der Luftqualität in den Kellerräumen. Bemerkenswert ist die gleichmäßig verlaufende Abtrocknung und die enorm hohe durchschnittliche Reduktion der Feuchtwerte um 48,41 % von den Ausgangswerten.

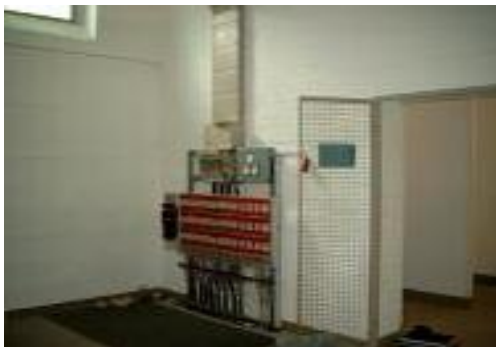
Ausgangszustand: Muffige Luft trotz guter Dauerlüftung. Immer feuchte Kabelschächte. An einigen Stellen Anstrichablösungen, bedingt durch vertikale Undichtigkeiten.

Reaktion: Schnelle Verbesserung der Luftverhältnisse. Bereits nach wenigen Tagen Abtrocknung der Kabelschächte. Alle Messpunkte im Fundamentbereich. Reduktion gesamt 41,7G%.

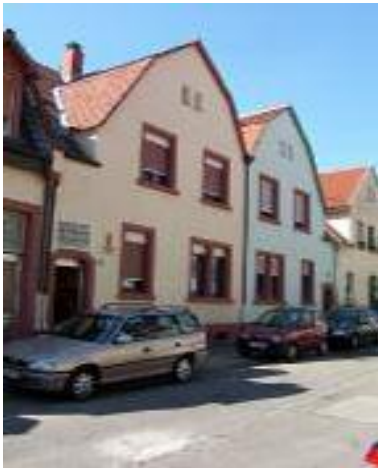
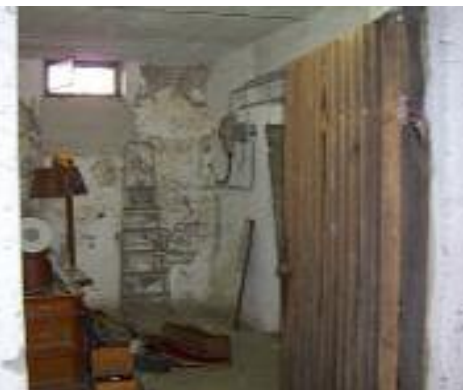
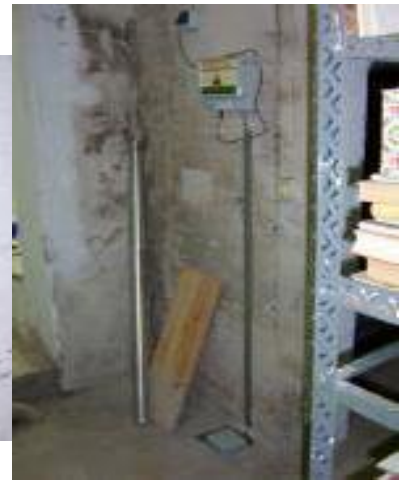
Extrem starke Versalzung, Putzerstörung und muffiger Geruch im gesamten Kellerbereich. Starke Feuchteschäden im Garagenbereich durch undichte Bauteile. Ehemaliges Gewerbeobjekt.

Bereits wenige Tage nach der Montage der Anlage deutliche Verbesserung der Luftqualität in den Kellerräumen. Bemerkenswert ist die gleichmäßig verlaufende Abtrocknung und die enorm hohe durchschnittliche Reduktion der Feuchtwerte um 71,7 % von den Ausgangswerten.

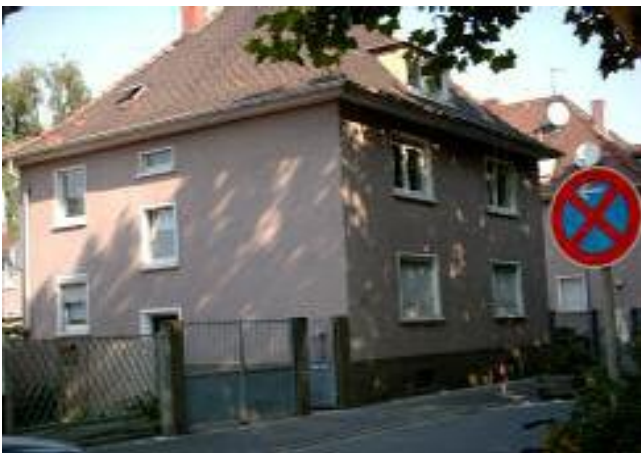
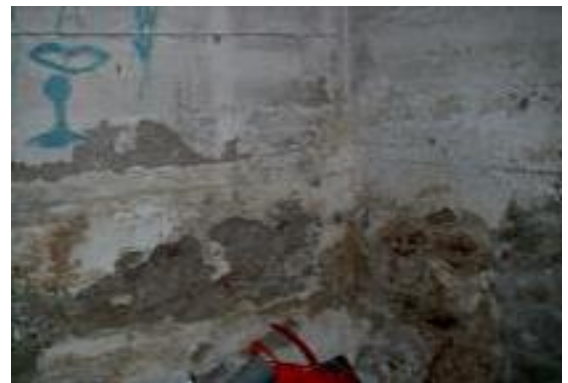
Ausgangszustand: Extrem starke Putzzerstörung und muffiger Geruch im Kellerbereich. Teilweise Zerstörung der Bindung des Ortbetons. Baujahr 1940

Reaktion: Bereits wenige Tage nach der Montage der Anlage deutliche Verbesserung der Luftqualität in den Kellerräumen. Bemerkenswert ist die gleichmäßig verlaufende Abtrocknung und die enorm hohe durchschnittliche Reduktion der Feuchtwerte um 48,8 % von den Ausgangswerten.

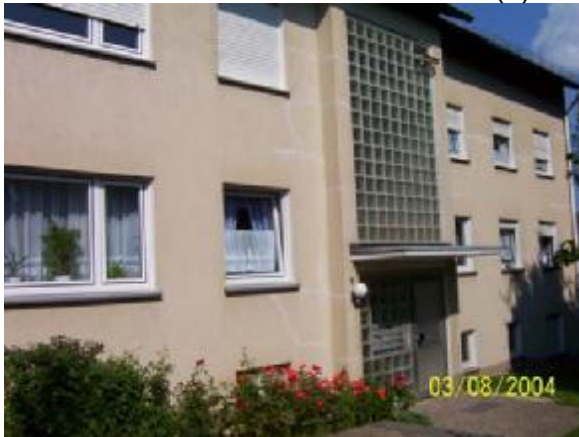
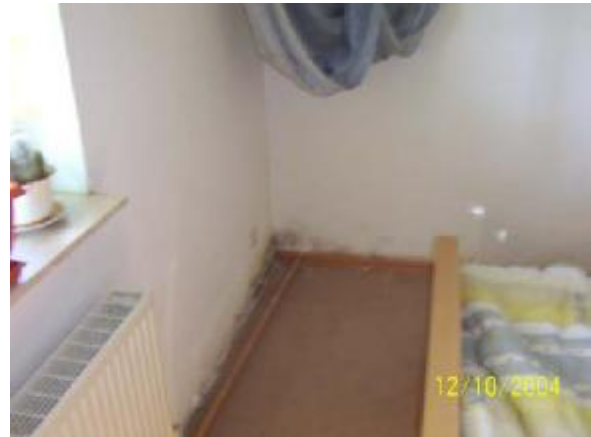
Problemstellung: Muffiger Geruch im Kellerbereich sowie im Treppenhaus.
 Ablösung der Tapete in den unteren Wohnräumen.

Lösung: Entfeuchtung mit RAPIDsec® - Installation am 15.10.2004

Reaktion: Bereits wenige Tage nach der Montage der Anlage deutliche Verbesserung der Luftqualität im Haus. Bemerkenswert ist die gleichmäßig verlaufende Abtrocknung und die enorm hohe durchschnittliche Reduktion der Feuchtwerte um 97,84 % von den Ausgangswerten.

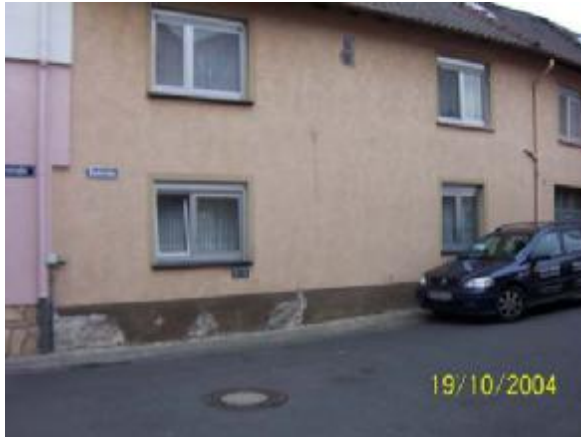
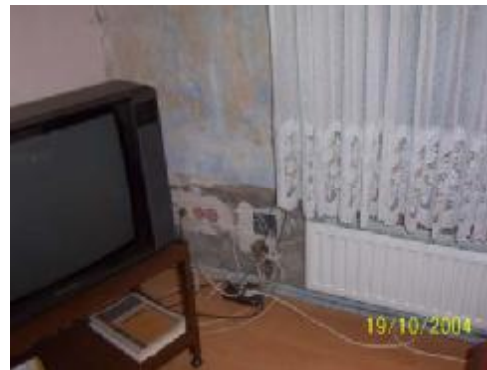
Problemstellung: Extrem starke Putzerstörung und muffiger Geruch im Wohnbereich. Teilweise Bindemittelzerstörung des Sockels im Innen- und Außenbereich.

Lösung: Entfeuchtung mit **RAPIDOsec®** - Installation am 10.11.2004

Reaktion: Bereits wenige Tage nach der Montage der Anlage deutliche Verbesserung der Luftqualität in den Kellerräumen. Bemerkenswert ist die gleichmäßig verlaufende Abtrocknung und die enorm hohe durchschnittliche Reduktion der Feuchtwerte um 71,12 % von den Ausgangswerten.

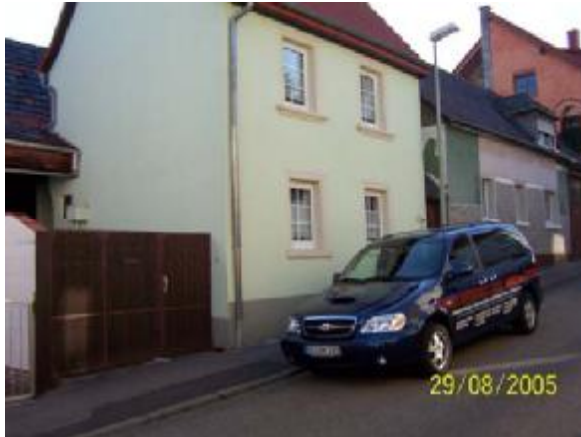
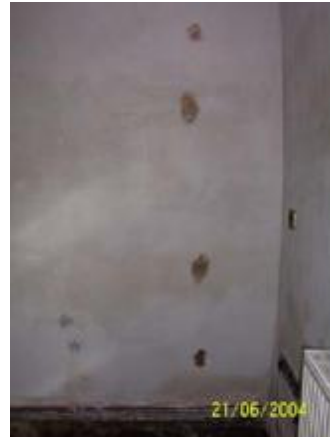
Problemstellung: Extrem starke Putzerstörung und muffiger Geruch im Wohnbereich. Teilweise Bindemittelzerstörung des Sockels im Innenbereich.

Lösung: Entfeuchtung mit **RAPIDOsec®** - Installation am 29.07.2004

Reaktion: Bereits wenige Tage nach der Montage der Anlage deutliche Verbesserung der Luftqualität in den Kellerräumen. Bemerkenswert ist die gleichmäßig verlaufende Abtrocknung und die enorm hohe durchschnittliche Reduktion der Feuchtwerte um 47,23 % von den Ausgangswerten.
